Project: Project nr.: Opdrachtgever: Betreft: Boekenwinkel Datum onderzoek: Inspecteur: P. van Hoeven																																																																																																							
Algemene informatie  	Locatie Adres Locatienummer : N.v.t. BVO : N.b. VVO : N.b. Soort gebouw : Boekenwinkel Aantal bouwlagen : 4 (inclusief zolder + kelder) Bouwjaar : Monumentaal pand ca. 17de eeuw																																																																																																						
Beschikbare informatie N.v.t.																																																																																																							
Omschrijving gebouw, opbouw en materiaalgebruik Het winkelpand is een monumentaal pand en is aan de achterzijde verbonden met nog twee panden. De voorgevel is afgewerkt in geornamenteerd natuursteen met glas-in-lood, het schilddak is gerenoveerd waarbij de gebakken pannen hergebruikt zijn en dampremmende folie is toegepast, er zijn geen isolerende materialen toegepast. De vloeren zijn van hout op balklagen, de dragende balklagen rusten op opgemetselde poeren en houten palen. De 3 achterliggende daken zijn plat (1 dak is recent voorzien van een nieuwe bit

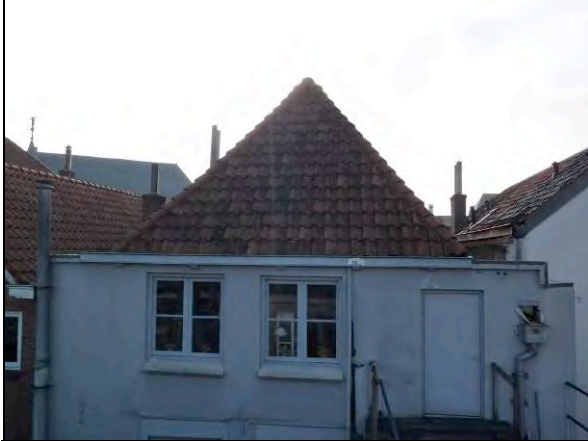
De zadeldak is gerenoveerd met oude pannen.

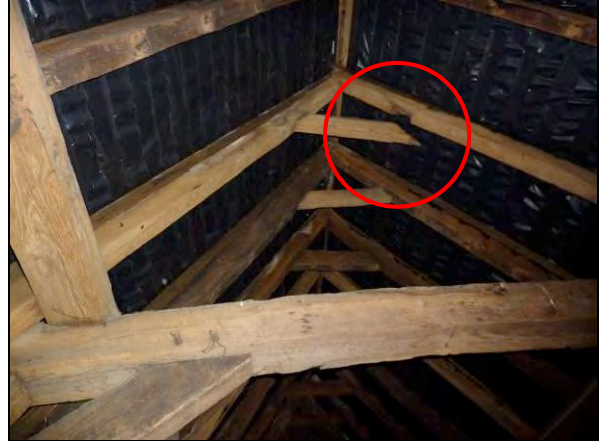
Dit spant hangt los in de nok.

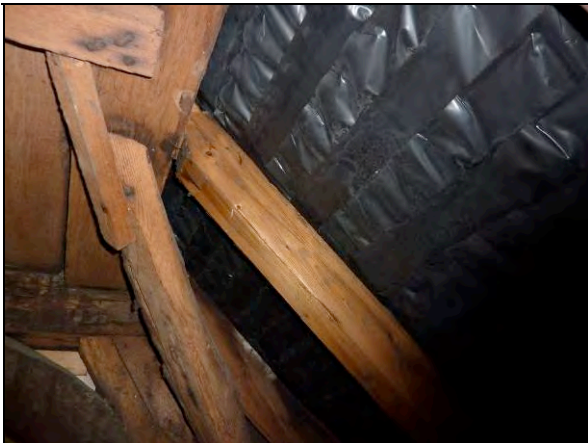
De kap is niet geïsoleerd, er is wel dampremmende folie aangebracht.

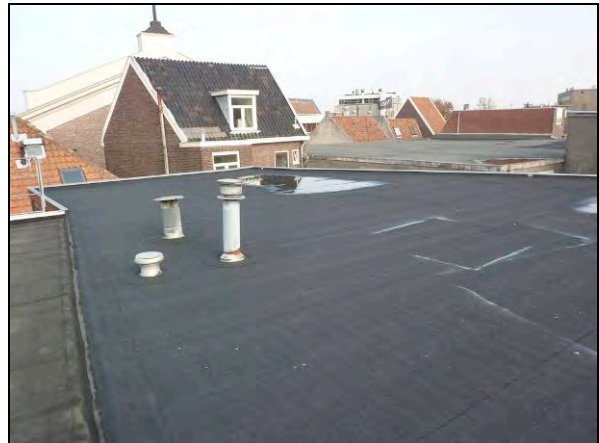
Het grootste platte dak heeft nieuwe dakbedekking.

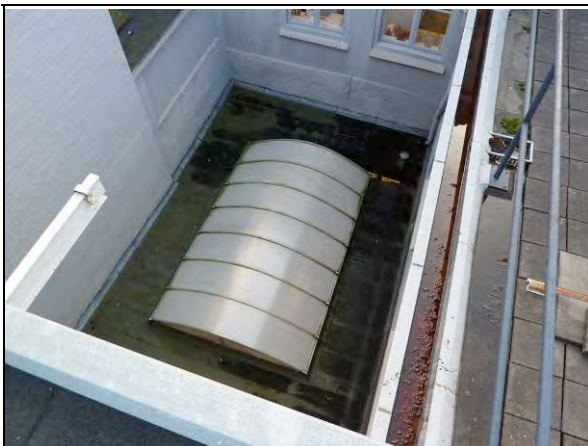
De dakranden verkeren in goede conditie evenals de overige dakbedekking.

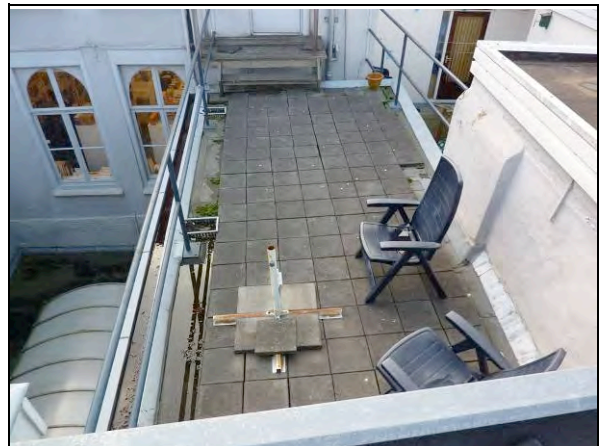
Dit platte dak is vrij toegankelijk en voorzien van leuningen.

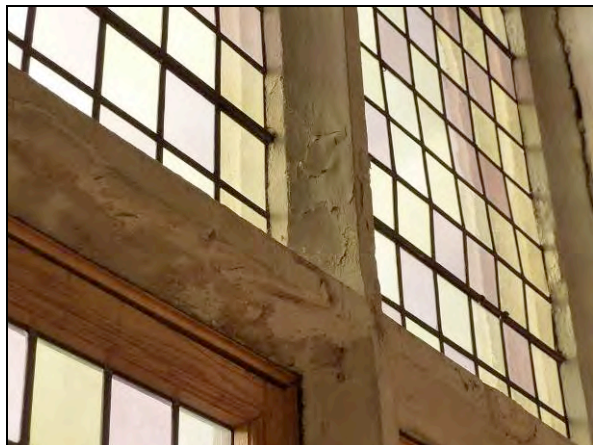
Vochtdoorslag via het natuursteen.

Dakveiligheid	goed	Het platte dak wat toegankelijk is via de deur is voorzien van leuningen, de overige daken zijn niet eenvoudig te betreden.	€ 0,00	€ 0,00	€ 0,00																																																																																																	
Buitengevel	Gevel	goed	Er is vochtdoorslag via de natuursteen raamluizen waarin het glas-in-lood is gevat. Hydrofoberen kan een oplossing zijn.	€ 3.000,00	€ 0,00	€ 0,00																																																																																																	
	Kozijnen	matig	Er dient rekening gehouden te worden met eenvoudig houtwerk herstel.	€ 3.000,00	€ 0,00	€ 0,00																																																																																																	
	Schilderwerk	matig / slecht	Nagenoeg alle houten delen dienen opnieuw gelakt te worden	€ 6.000,00	€ 0,00	€ 0,00

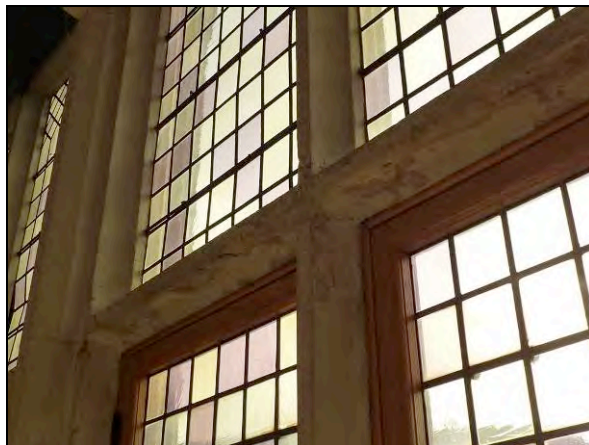
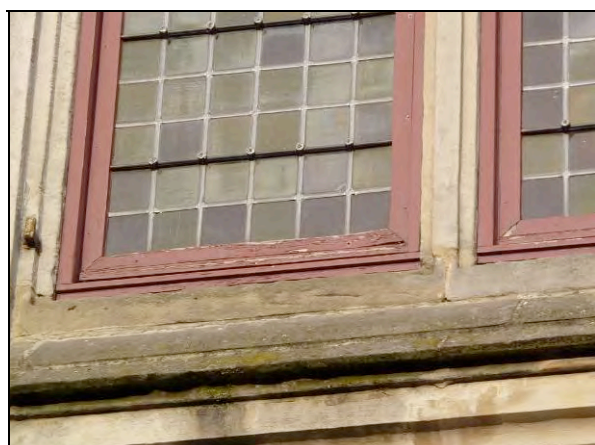
Schilderwerk van de kozijnen en de ramen.

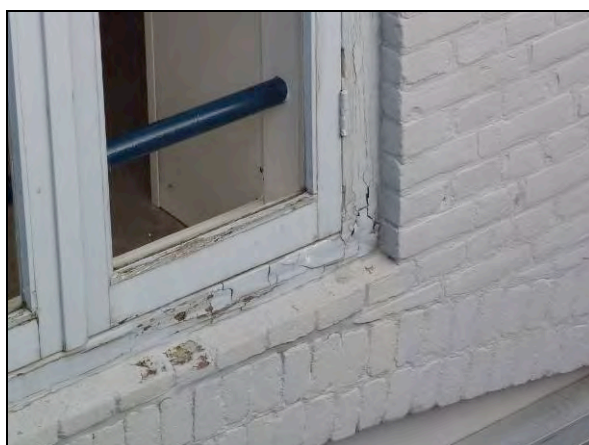
Houtherstel aan het raamkozijn.

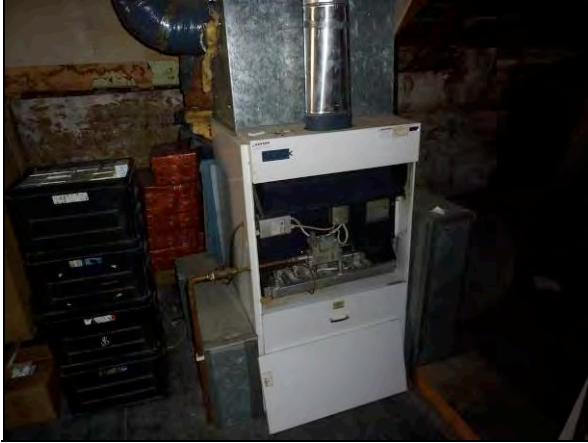
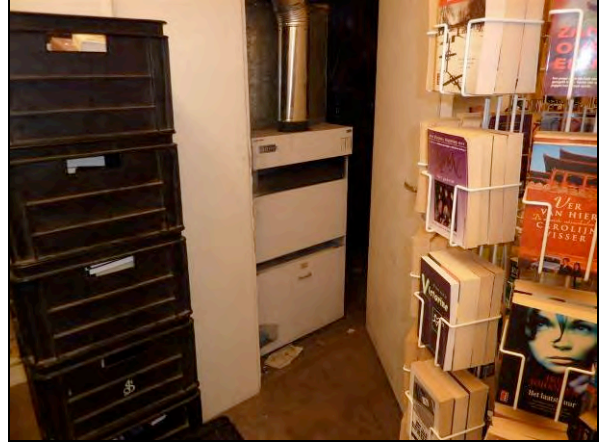
Omschrijving gebouwgebonden installaties																																																																																																							
<table border="1"> <thead> <tr> <th colspan="2"></th> <th colspan="2">Omschrijving</th> <th colspan="3">Kostenprognose</th> </tr> <tr> <th colspan="2">Installatietechnische elementen</th> <th>Staat</th> <th>Opmerking</th> <th>Binnen 1 jaar</th> <th>Binnen 5 jaar</th> <th>Binnen 10 jaar</th> </tr> </thead> <tbody> <tr> <td rowspan="7">W-installatie</td> <td>c.v.-installatie</td> <td>matig</td> <td>2x Cvketel Brink uit 1986, beide kerels zijn aan het eind van de economische levensduur.</td> <td>€ 0,00</td> <td>€ 8.000,00</td> <td>€ 0,00</td> </tr> <tr> <td>koeling</td> <td>n.v.t.</td> <td></td> <td>€ 0,00</td> <td>€ 0,00</td> <td>€ 0,00</td> </tr> <tr> <td>luchtbehandeling</td> <td>goed</td> <td>Het betreft een luchtverversingssysteem, door de meeste ruimtes lopen buizen met uitblaasopeningen.</td> <td>€ 0,00</td> <td>€ 0,00</td> <td>€ 0,00</td> </tr> <tr> <td>sprinklerinstallatie</td> <td>n.v.t.</td> <td></td> <td>€ 0,00</td> <td>€ 0,00</td> <td>€ 0,00</td> </tr> <tr> <td>brandmeldinstallatie</td> <td>goed</td> <td>In het gehele pand zijn blusvoorzieningen aanwezig, er is geen meldcentrale.</td> <td>€ 0,00</td> <td>€ 0,00</td> <td>€ 0,00</td> </tr> <tr> <td>noodstroom</td> <td>n.v.t.</td> <td></td> <td>€ 0,00</td> <td>€ 0,00</td> <td>€ 0,00</td> </tr> <tr> <td>hydrofoorinstallatie</td> <td>n.v.t.</td> <td></td> <td>€ 0,00</td> <td>€ 0,00</td> <td>€ 0,00</td> </tr> <tr> <td>E-installatie</td> <td></td> <td>goed</td> <td>De installatie is oud maar functioneert goed.</td> <td>€ 0,00</td> <td>€ 0,00</td> <td>€ 0,00</td> </tr> <tr> <td rowspan="5">Transport</td> <td>personenlift</td> <td>n.v.t.</td> <td></td> <td>€ 0,00</td> <td>€ 0,00</td> <td>€ 0,00</td> </tr> <tr> <td>goederenlift</td> <td>n.v.t.</td> <td></td> <td>€ 0,00</td> <td>€ 0,00</td> <td>€ 0,00</td> </tr> <tr> <td>gevelonderhoudsinst.</td> <td>n.v.t.</td> <td></td> <td>€ 0,00</td> <td>€ 0,00</td> <td>€ 0,00</td> </tr> <tr> <td>rol/overheaddeuren</td> <td>n.v.t.</td> <td></td> <td>€ 0,00</td> <td>€ 0,00</td> <td>€ 0,00</td> </tr> <tr> <td>schuifdeuren</td> <td>n.v.t.</td> <td></td> <td>€ 0,00</td> <td>€ 0,00</td> <td>€ 0,00</td> </tr> <tr> <td colspan="4" style="text-align: right;">TOTAAL</td> <td>€ 0,00</td> <td>€ 8.000,00</td> <td>€ 0,00</td> </tr> </tbody> </table>				Omschrijving		Kostenprognose			Installatietechnische elementen		Staat	Opmerking	Binnen 1 jaar	Binnen 5 jaar	Binnen 10 jaar	W-installatie	c.v.-installatie	matig	2x Cvketel Brink uit 1986, beide kerels zijn aan het eind van de economische levensduur.	€ 0,00	€ 8.000,00	€ 0,00	koeling	n.v.t.		€ 0,00	€ 0,00	€ 0,00	luchtbehandeling	goed	Het betreft een luchtverversingssysteem, door de meeste ruimtes lopen buizen met uitblaasopeningen.	€ 0,00	€ 0,00	€ 0,00	sprinklerinstallatie	n.v.t.		€ 0,00	€ 0,00	€ 0,00	brandmeldinstallatie	goed	In het gehele pand zijn blusvoorzieningen aanwezig, er is geen meldcentrale.	€ 0,00	€ 0,00	€ 0,00	noodstroom	n.v.t.		€ 0,00	€ 0,00	€ 0,00	hydrofoorinstallatie	n.v.t.		€ 0,00	€ 0,00	€ 0,00	E-installatie		goed	De installatie is oud maar functioneert goed.	€ 0,00	€ 0,00	€ 0,00	Transport	personenlift	n.v.t.		€ 0,00	€ 0,00	€ 0,00	goederenlift	n.v.t.		€ 0,00	€ 0,00	€ 0,00	gevelonderhoudsinst.	n.v.t.		€ 0,00	€ 0,00	€ 0,00	rol/overheaddeuren	n.v.t.		€ 0,00	€ 0,00	€ 0,00	schuifdeuren	n.v.t.		€ 0,00	€ 0,00	€ 0,00	TOTAAL				€ 0,00	€ 8.000,00	€ 0,00

Beide cv ketels dateren uit 1986 en dienen op korte termijn vervangen te worden.

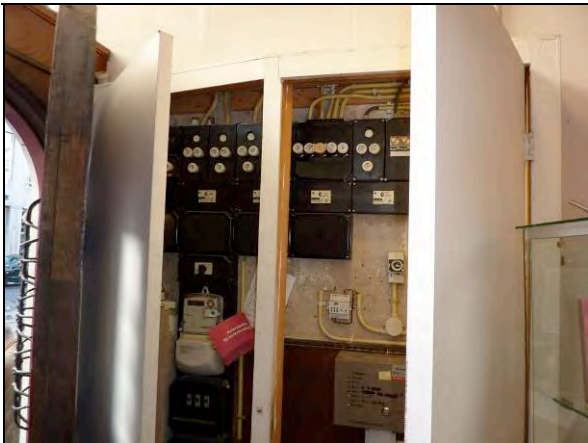
De meterkast is oud maar functioneert goed.

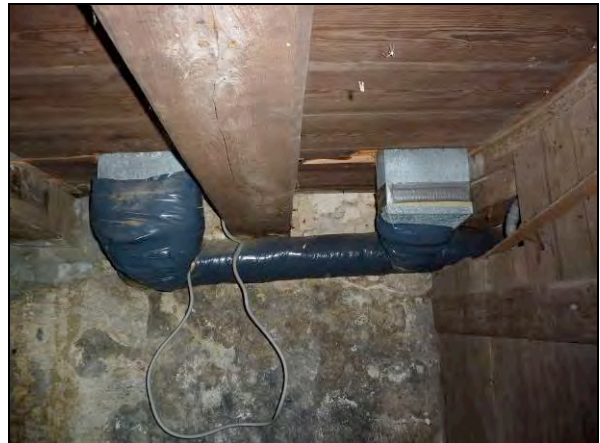
De luchtbehandeling is gemonteerd in de kelder.

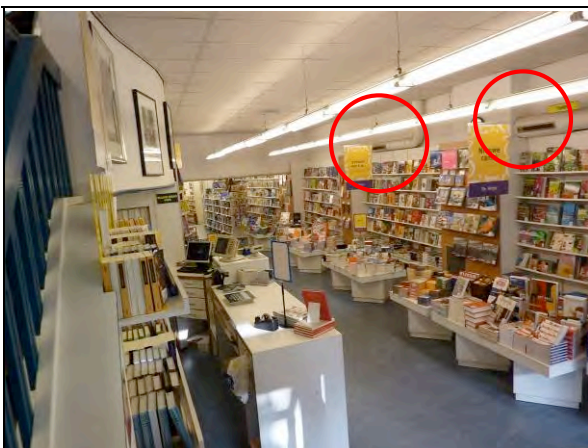
Uitblaasopeningen in de winkel.

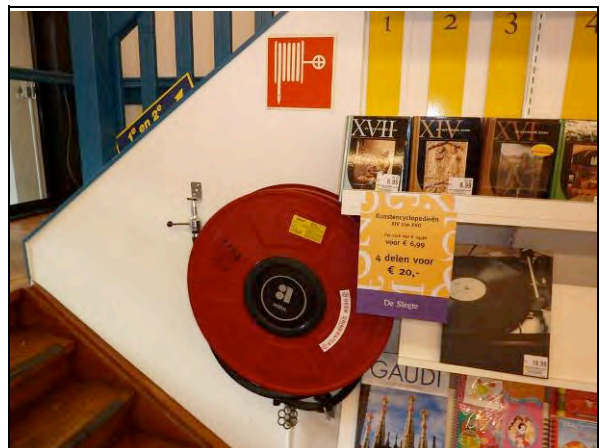
Het gehele winkelpand is voorzien van blusmiddelen en vluchtroute aanduiding.

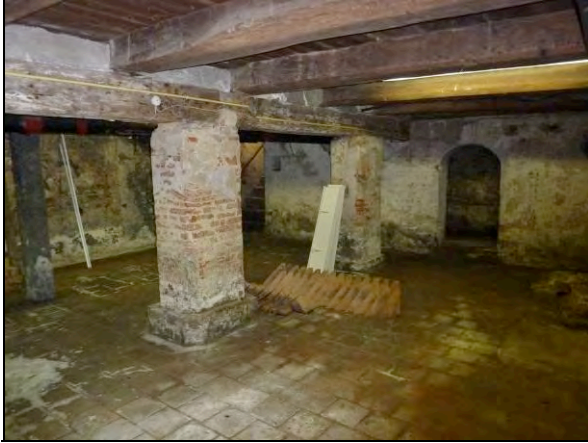
De kelder onder het voorste pand is regelmatig nat.

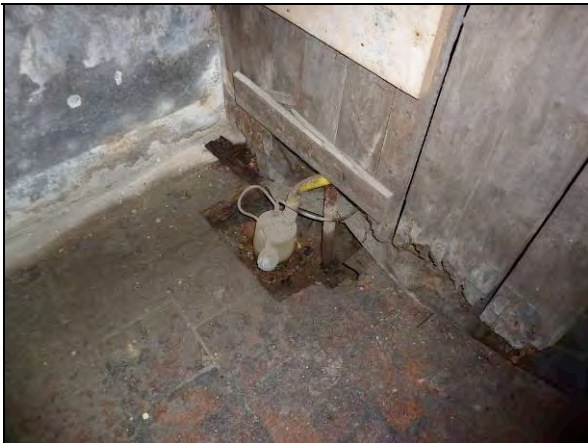
Een dompelpomp is permanent geïnstalleerd om de kelder droog te houden.

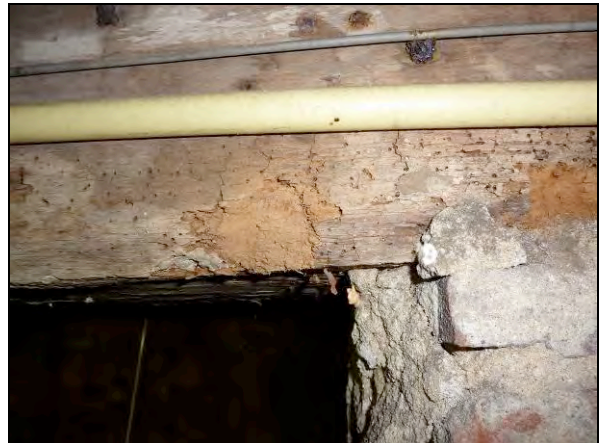
Houtworm en vermolmd hout.

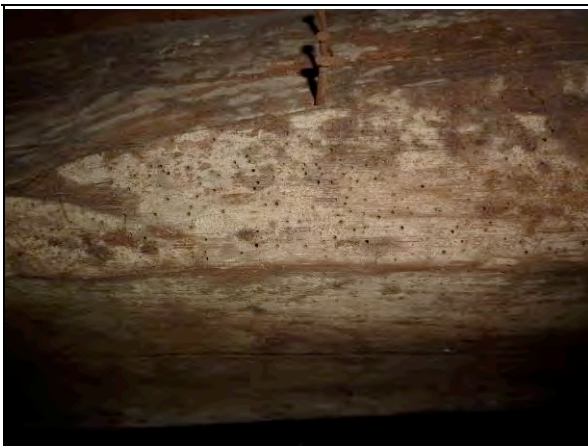
Op diverse plaatsen zijn de balken aangetast en klinken ze hol.

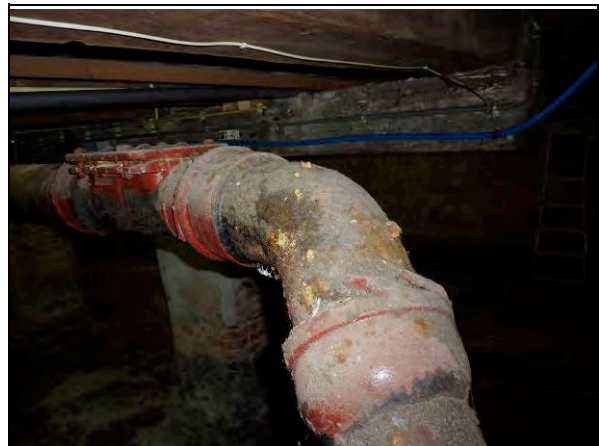
De gietijzeren rioleringsbuis vertoont roestvorming, vervangen door pvc zal noodzakelijk zijn.
